Von stählernen Lisenen getragen

Ein äusserst gelungenes Werk stellt das neu sanierte und aufgestockte Mehrfamilienhaus in Winterthur dar. Einen prägenden Einfluss auf das Erscheinungsbild des Gebäudes haben die drei angebauten, feuerverzinkten Stahlbalkone. Mehr über die Ausführung erfahren Sie im Beitrag. Text: Redaktion, Bilder: Peter Brütsch

CONSTRUCTIONS DE BALCONS

Des lésènes en acier comme supports

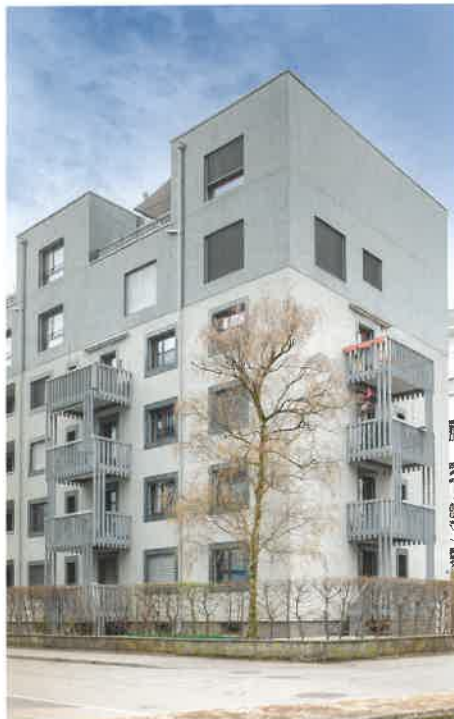
Ein gelungenes Werk: Sanierung des viergeschossigen Bestandes und zusätzliche Aufstockung um zwei Etagen. Die zinkgrauen Balkone widerspiegeln – je nach Lichteinfall – den Farbton der Aufstockung. Un ouvrage réussi : les quatre étages du bâtiment existant ont été rénovés et deux étages ont été ajoutés. Selon la lumière incidente, les balcons de couleur gris zinc reflètent la teinte de la surélévation.

Die Aussenhülle des Mehrfamilienhauses an der Salstrasse in Winterthur genügte den heutigen wärmetechnischen Anforderungen nicht mehr. Zudem war die Haustechnik am Ende ihrer Lebensdauer und erforderte einen Komplettersatz. Im Zuge einer Machbarkeitsstudie entschied sich die Bauherrschaft, das um 1941 erbaute Mehrfamilienhaus durch Hinder Kalberer Architekten GmbH, Winterthur, technisch und energetisch zu sanieren und um zwei grössere Wohnungen aufzustocken.

Die vier bestehenden Geschosse erhielten wiederum eine verputzte Fassade, während die beiden aufgestockten Geschosse in ein Plattenkleid (glasiertes Steinzeug) gehüllt wurden. Die alten, aufgrund ihrer Grösse schlecht nutzbaren Balkone wurden abgetrennt und durch grössere, thermisch entkoppelte Stahlbalkone ersetzt. Für die Planung,

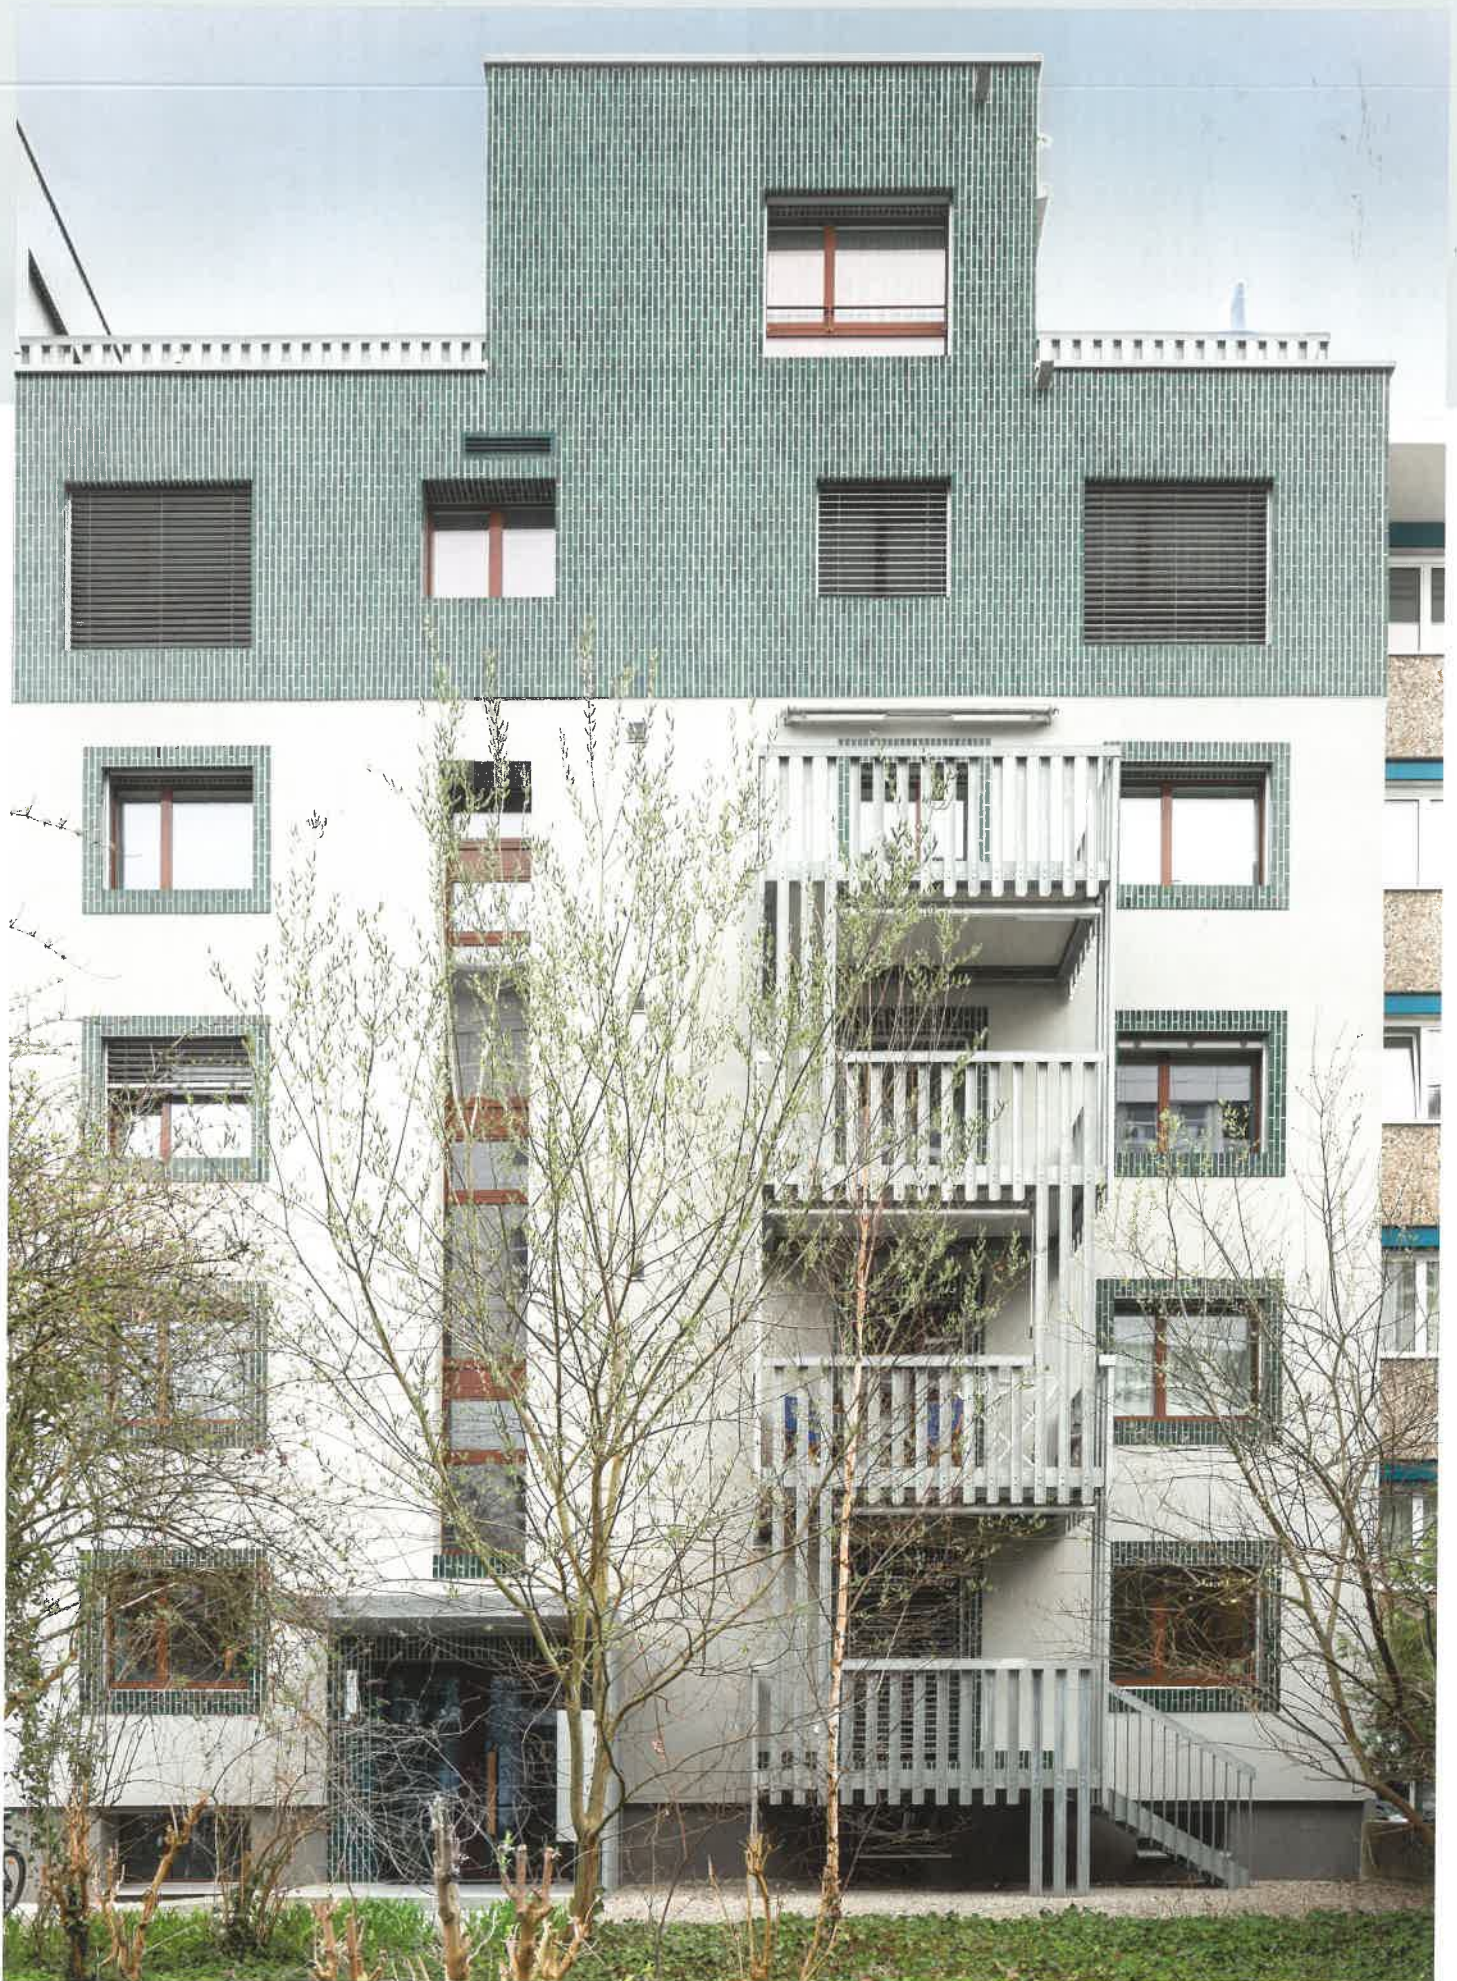
Die UNP-100-Lisenen mit ihren nach aussen gerichteten Schenkeln prägen das Erscheinungsbild der Balkonbauten.
Les lésènes en UNP 100 aux ailes orientées vers l'extérieur caractérisent l'aspect visuel des balcons annexes.

Die vertikal angeordneten, unterschiedlich langen Lisenen wecken unbestritten die Aufmerksamkeit des Betrachters. Erst beim genaueren Hinschauen jedoch wird klar, dass die Lisenen in den Eckbereichen, wo sie geschossweise die Seite wechseln, als frontseitige Abstützung dienen und die Vertikalkräfte auf die Bodenfundamente abtragen. Die kurzen Lisenen bilden – in Kombination mit den erwähnten Ecklisenen – das Geländer. Auch mit der Materialwahl setzten die Architekten ein klares Zeichen. Bei sämtlichen Lisenen hielten sie sich an dieselben Dimensionen. So kamen ausnahmslos UNP 100 (100 mm Tiefe und 50 mm Ansichtsbreite) zur Anwendung.

Les architectes ont également posé un signe clair au niveau du choix des matériaux. Ils s'en sont tenus aux mêmes dimensions pour l'ensemble des lésènes. Ainsi, ils ont utilisé exclusivement des profilés UNP 100 (100 mm de profondeur et 50 mm de largeur apparente).

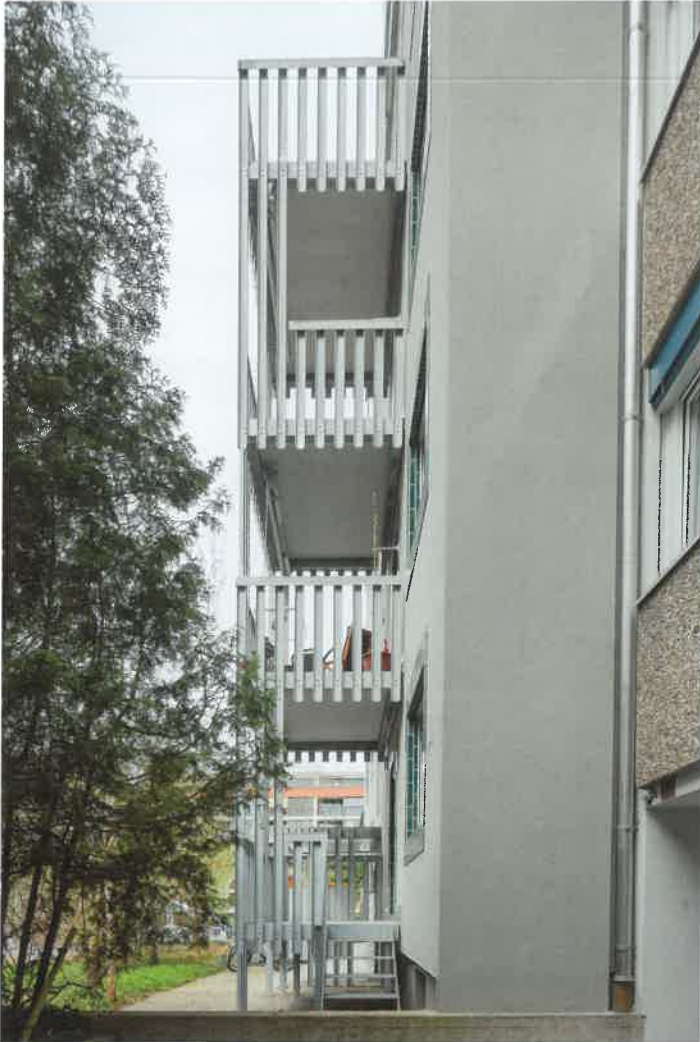
Die lastabtragenden und stockwerkübergreifenden Lisenens sind jeweils seitenwechselnd angeordnet.

Les lésènes qui reprennent les charges et relient les étages sont disposées en alternance de part et d'autre de chaque angle.

si avec la surface crépie. Les lésènes de différentes longueurs disposées verticalement attirent incontestablement l'attention. Il faut y regarder de plus près pour s'apercevoir que les lésènes disposées en alternance de part et d'autre des coins du côté frontal servent de supports et transfèrent les forces verticales aux fondations du sol. Associées à ces lésènes d'angles, des lésènes courtes forment les balustrades.

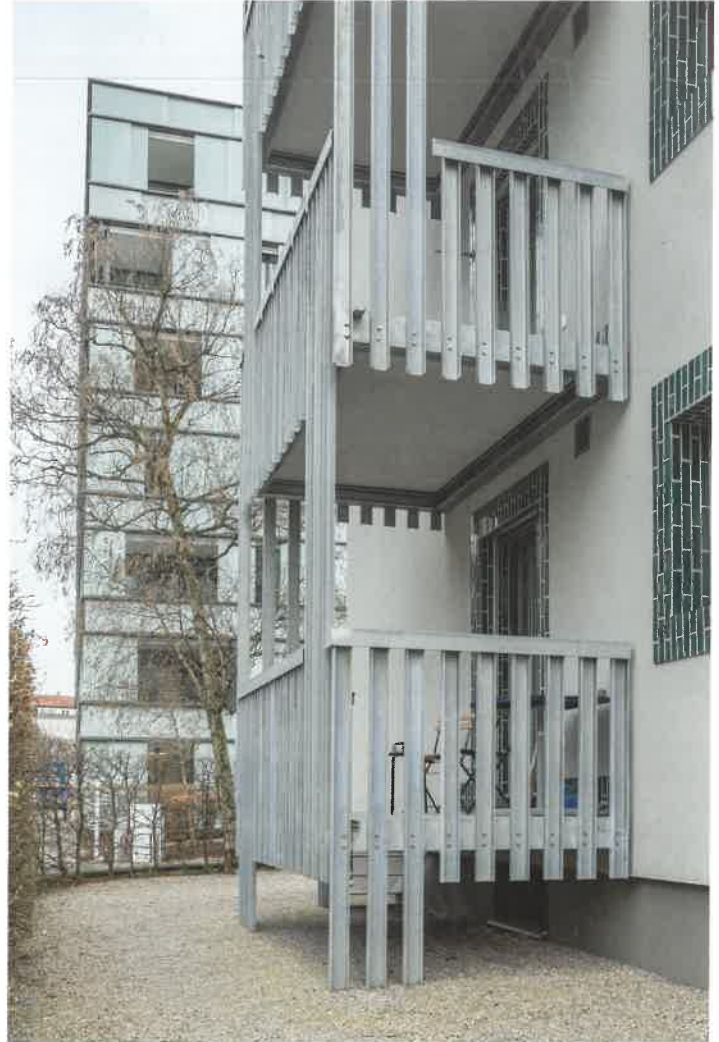
Die gewählte Bodenplatte mit ihrer hohen Eigenstabilität ermöglichte es, den Bodenrahmen ohne zusätzliche Sprossenprofile auszuführen, was der Untersicht ein ruhiges Bild vermittelt.

La stabilité propre importante de la dalle de sol choisie a permis de réaliser le cadre de sol sans traverses profilées supplémentaires, ce qui permet d'obtenir une sous-face épurée.

HEB-120-Profilen. Auffallend daran ist die Tatsache, dass die Bodenrahmen ohne jegliche Zwischensprossen ausgeführt sind. Der Grund dafür findet sich in den verwendeten Balkon-Bodenplatten mit Rinnenvertiefungen vom Fabrikat CPC 40 mm von Silidur Andelfingen. Diese Platten bringen eine so grosse Eigenstabilität mit, dass auf weitere, optisch störende Zwischenprofile verzichtet werden konnte. Zur

Erreichung des gewünschten Gefälles gegen aussen ist die Bodenplatte auf unterschiedlich hohen Harthölzern und geschlossenenporigen PVC-Dichtbändern mit grosser Rückstellkraft gelagert.

réalisés en profilés HEB 120 soudés sur les quatre côtés. Il est frappant de constater que les cadres de sol sont réalisés sans aucune traverse intermédiaire grâce à l'utilisation de dalles de sol CPC 40 mm de la société Silidur d'Andelfingen au niveau des balcons. Ces dalles à rigole intégrée présentent une telle stabilité propre que l'ajout de profilés intermédiaires disgracieux s'est avéré inutile. Pour atteindre la pente souhaitée vers l'ex-

térieur, chaque dalle de sol repose sur des bois durs de différentes hauteurs et sur des bandes d'étanchéité en PVC à pores fermés et à la force de rappel élevée.
